**Vorhabenbezogener Bebauungsplan Nr. 4.19  
„Vlämenweg 31 und 33“ in Bad Hersfeld  
Faunistische Habitatpotentialanalyse eines Abriss-  
vorhabens**

Erstellt im Auftrag der CMM Immobilien GbR

Kassel, November 2024

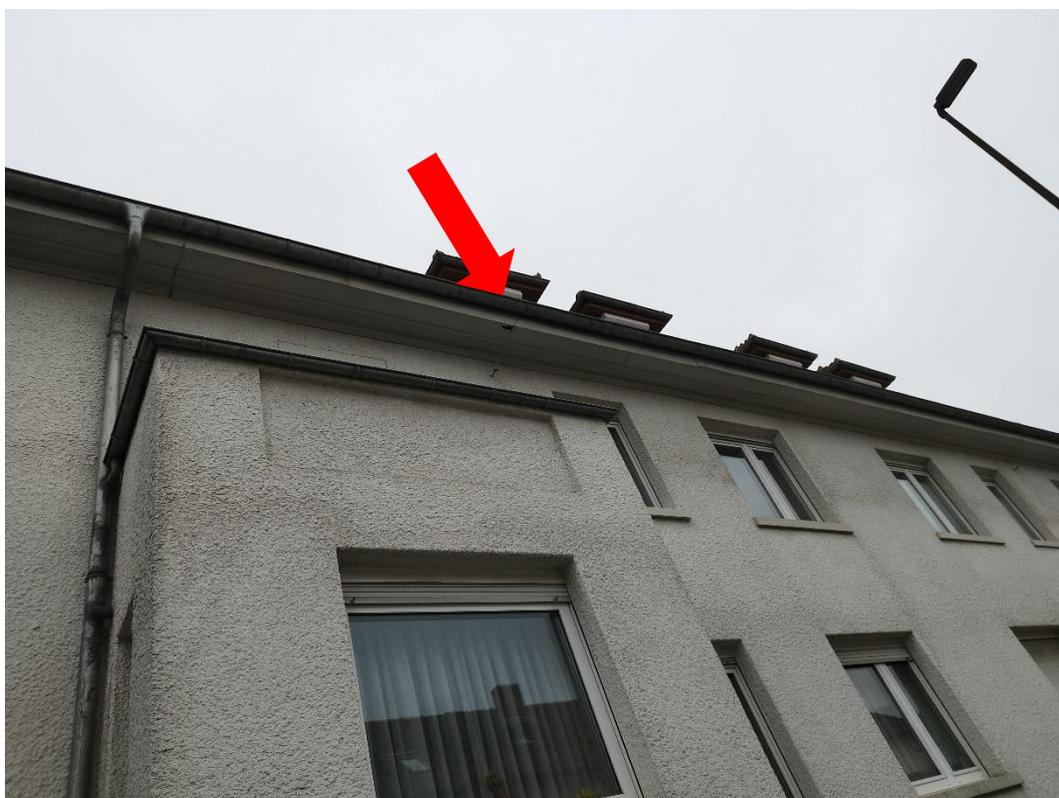
**Abbildung 2-4: Front des Hauses Nummer 33. Defektes Opferbrett ermöglicht Zugang zu Hohlräumen (roter Pfeil).**

Um die Tötung von Fledermäusen und Vögeln zu vermeiden, sollte der Abriss des Gebäudes und Eingriffe in die Gärten im Zeitraum zw. 01.11. – 28./29.02. durchgeführt werden. Sollten diese Arbeiten während der Wintermonate nicht durchführbar sein, ist sicherzustellen, dass die vorhandenen Hohlräume der Dächer bis zum 29.02. unzugänglich gemacht und alle Sträucher entfernt werden. Die Vergrämung im Dachbereich lässt sich durch das Abhängen mit engmaschigen Netzen des kompletten Daches, sowie der Dachkante umsetzen. Alternativ können vorhandene Spalten auch mit Bauschaum ausgespritzt oder mit Brettern versiegelt werden. Die Wirksamkeit sollte von einem Fachbüro überprüft werden. Sollten die Vermeidungsmaßnahmen nicht rechtzeitig erfolgen, so ist nach Zustimmung der Genehmigungsbehörde ein Verschluss bis spätestens zum 15.03 fachlich vertretbar. Bei einem Verschluss nach dem 15.03. müssen zuvor jedoch Ausflugsbeobachtungen stattfinden, um eine Nutzung durch Vögel oder Fledermäuse ausschließen zu können. Die Ausflugsbeobachtungen sollten wenige Abende vor den Vermeidungsmaßnahmen (Verschluss) durchgeführt werden. Für den Fall, dass pot. geeignete Lebensstätten nicht verschlossen werden, sind kurz vor dem Zeitpunkt der Gerüstaufstellung bzw. dem Baubeginn, Ausflugsbeobachtungen für Vögel und Fledermäuse durchzuführen. Sollte hierbei eine genutzte Lebensstätte festgestellt werden, sind die Arbeiten zu stoppen bis durch ein Fachbüro nachgewiesen wurde, dass die Brut- bzw. Aufzuchtzeit abgeschlossen ist und kein Konflikt mehr besteht.

Um eine erhebliche Störung von Fledermäusen sowie Vögeln und ihrer Fortpflanzungsstätten (Nester) zu vermeiden, sollte der Abriss, zw. 01.10. – 28./29.02. durchgeführt werden. Sollten die Arbeiten nicht in diesem Zeitraum durchgeführt werden können, ist sicherzustellen, dass Dach, sowie Dachkante bis zum 29.02. nach Zustimmung der Genehmigungsbehörde spätestens bis zum 15.03. unzugänglich gemacht werden, um Verbotstatbestände nach § 44 BNatSchG sicher ausschließen zu können.

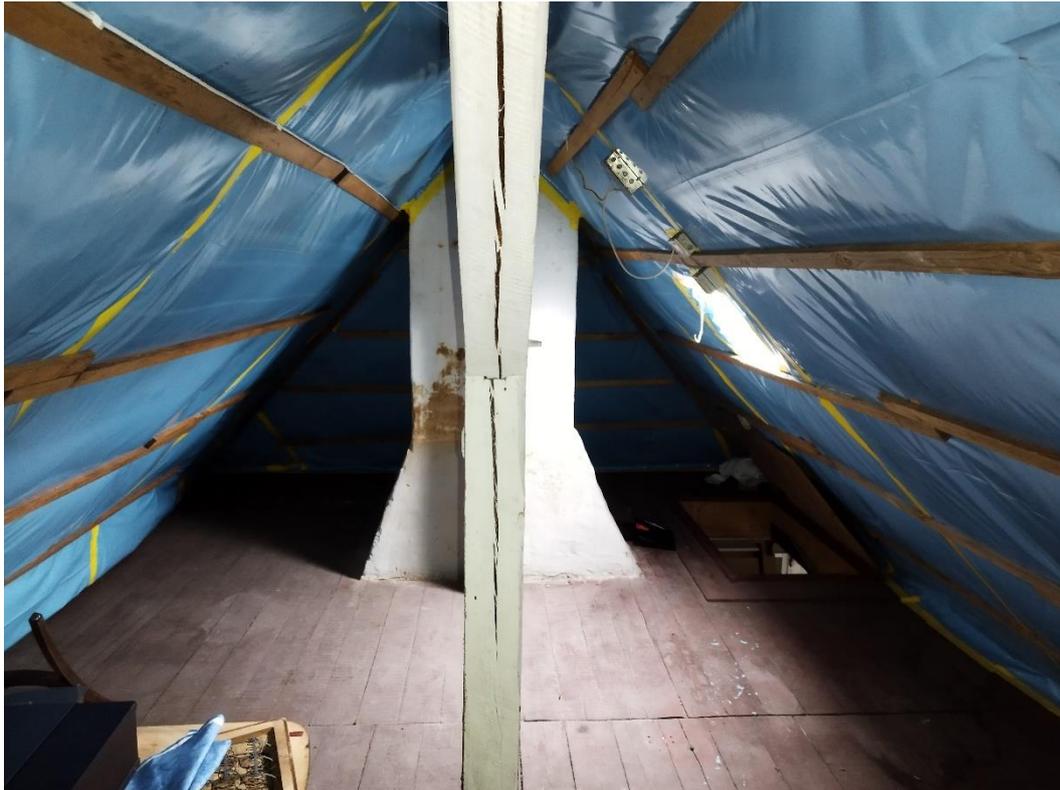
**Abbildung 2-5: Spitzboden der Nummer 33 mit von innen aufgesetzter Sparrendämmung**

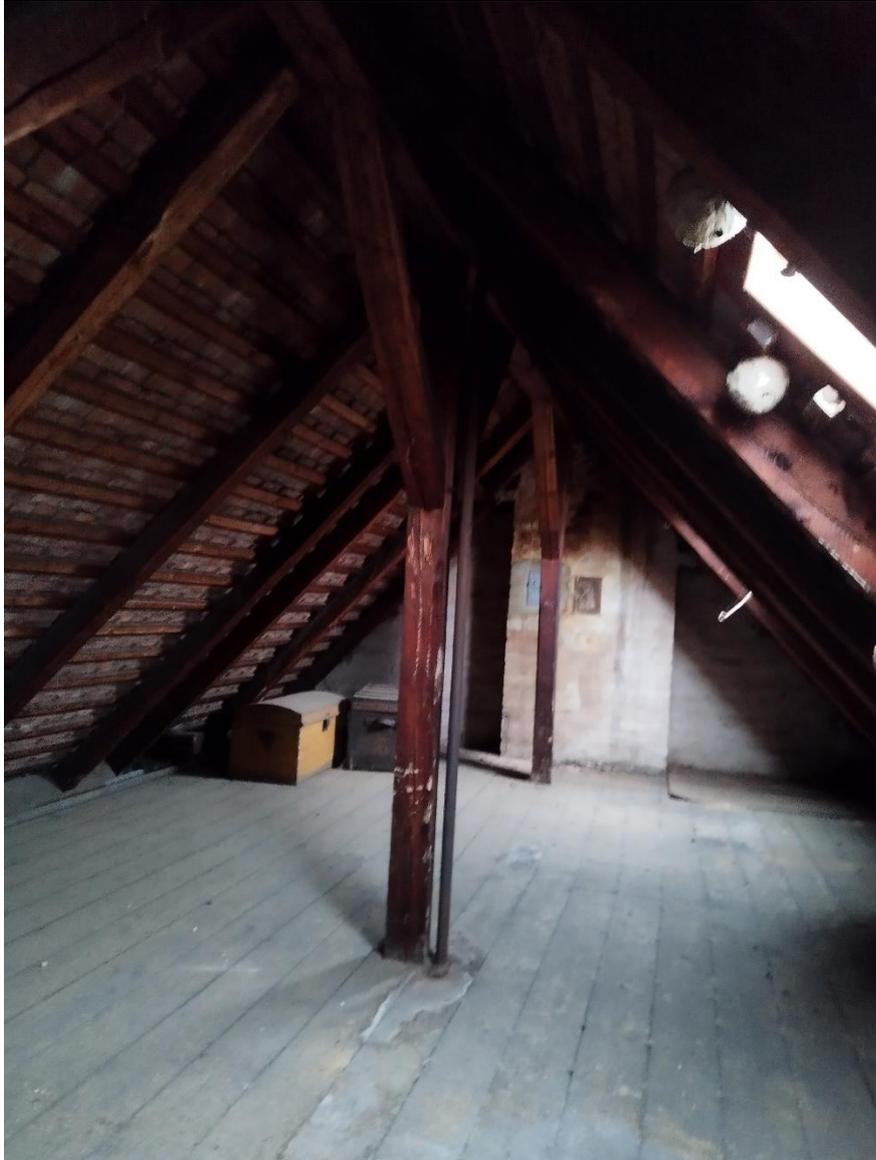
**Abbildung 2-6: Ungedämmter Dachboden der Hausnummer 31. Es sind zwei alte Hornissennester im Bereich des Dachfensters zu sehen.**

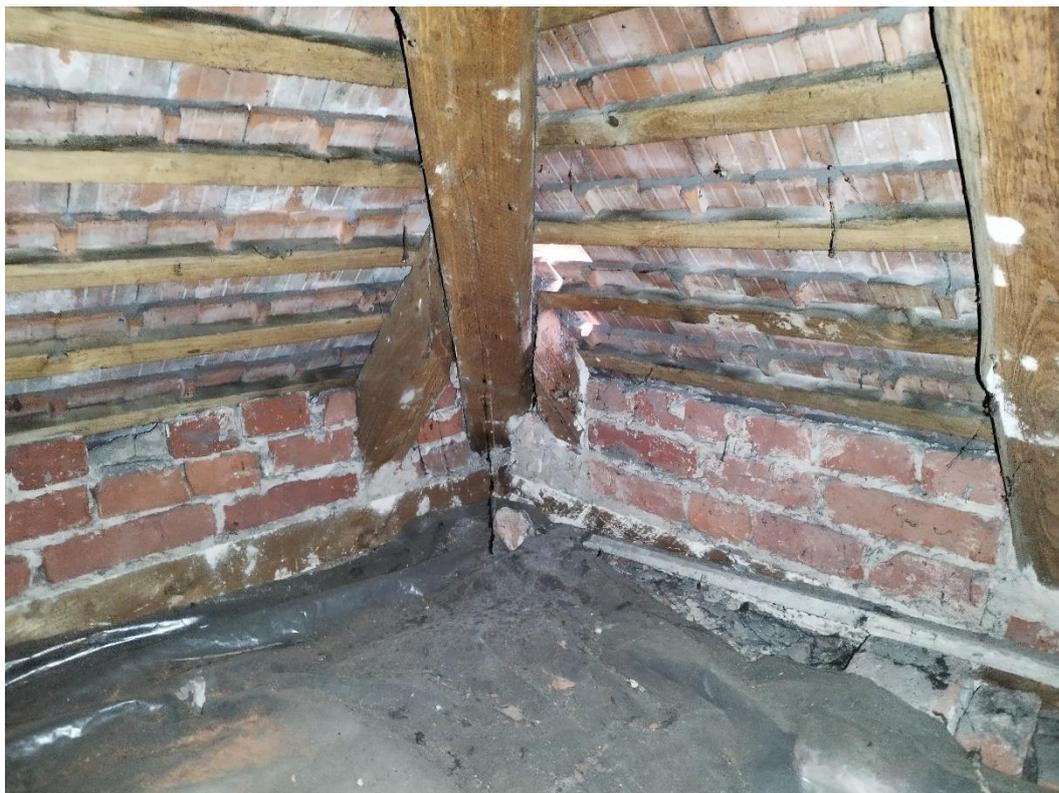
Im Planungsraum sind potenzielle Quartiere vorhanden. Im Dachbereich ergeben Öffnungen in Form kaputter oder angehobener Ziegel, fehlenden Mörtels oder Rissen und Löchern in der Fassade oder Opferbrettern insbesondere den Gebäude-bewohnenden Fledermausarten wie der Zwergfledermaus (*Pipistrellus pipistrellus*) die Möglichkeit das Haus zu besiedeln. Diese nachtaktive Tiergruppe benötigt Höhlen oder Nischen für den Zeitraum des Tages als Ruhestätte. Am abzureissenden Gebäude finden sich mehrere Stellen die sich für Fledermäuse als Quartier anbieten (Abb. 3-1 und 3-2). In den zugänglichen Bereichen wurden nur wenige Hinweise für eine Nutzung gefunden (Abb. 3-3). Es ist von Einzelquartieren auszugehen. Wochenstuben werden hier nicht vermutet. Hierfür müssten mehr Kotspuren und Nahrungsreste auf den Dachböden zu finden gewesen sein. Der Dachboden ist nicht frostfrei und eignet sich nicht als Winterquartier. Vorsorglich sollten zwei Fledermauskästen als Ausgleich für das verlorene Quartierpotential in der Planung berücksichtigt werden.

**Abbildung 3-1: Fehlende Ziegel im Dach. Eine Zugangsmöglichkeit für Tiere ist gegeben.**

Für Fledermausarten **gibt** es im Planungsraum **Quartierpotential**. Dieses liegt in den Bereichen der Dächer des alten Doppelhauses. Aufgrund defekter Ziegel oder Holzbretter werden Zugänge in den Dachbereich ermöglicht.

Als Kompensation für diese Lebensstätten von Vögeln und Fledermäusen wird die Montage von künstlichen Vogelnist- bzw. Fledermauskästen erforderlich. Es wird empfohlen den Verlust durch **2 Sperlingskästen (3-fach), 2 Halbhöhlen-Nisthilfen sowie 2 Fledermaus-Flachkästen** auszugleichen. Für die Montage der künstlichen Lebensstätten sind Gehölze im Umfeld oder aber der Neubau geeignet. Die Montage der Kästen sollte in einem witterungsgeschützten Bereich (bspw. im Bereich des Dachüberstandes) mit südöstlicher oder östlicher Exposition montiert werden.

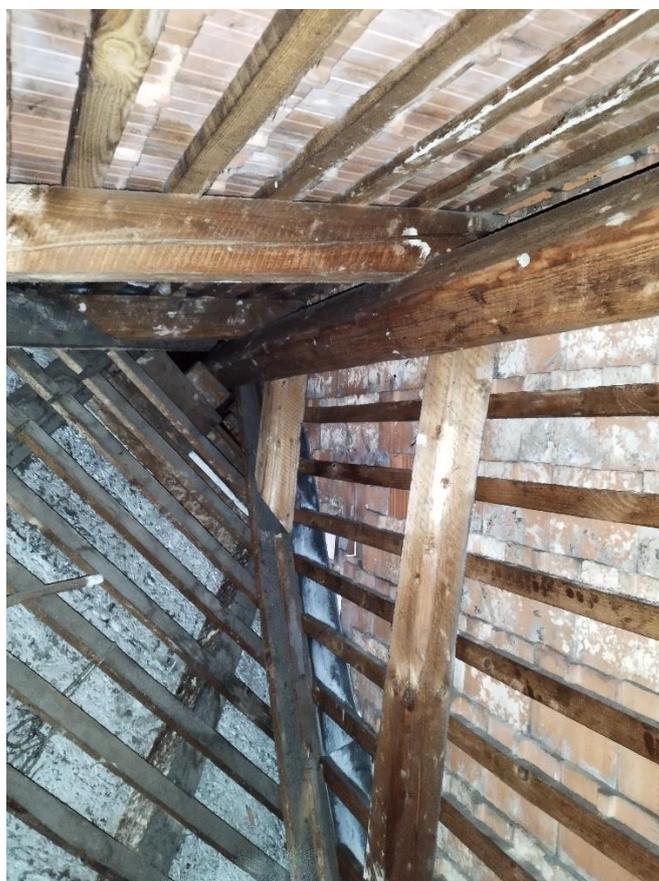
**Abbildung 3-2: Mögliche Tagesquartiere für Einzeltiere im Sommer. Wochenstuben sind auch möglich. Hinweise fehlen aber.**

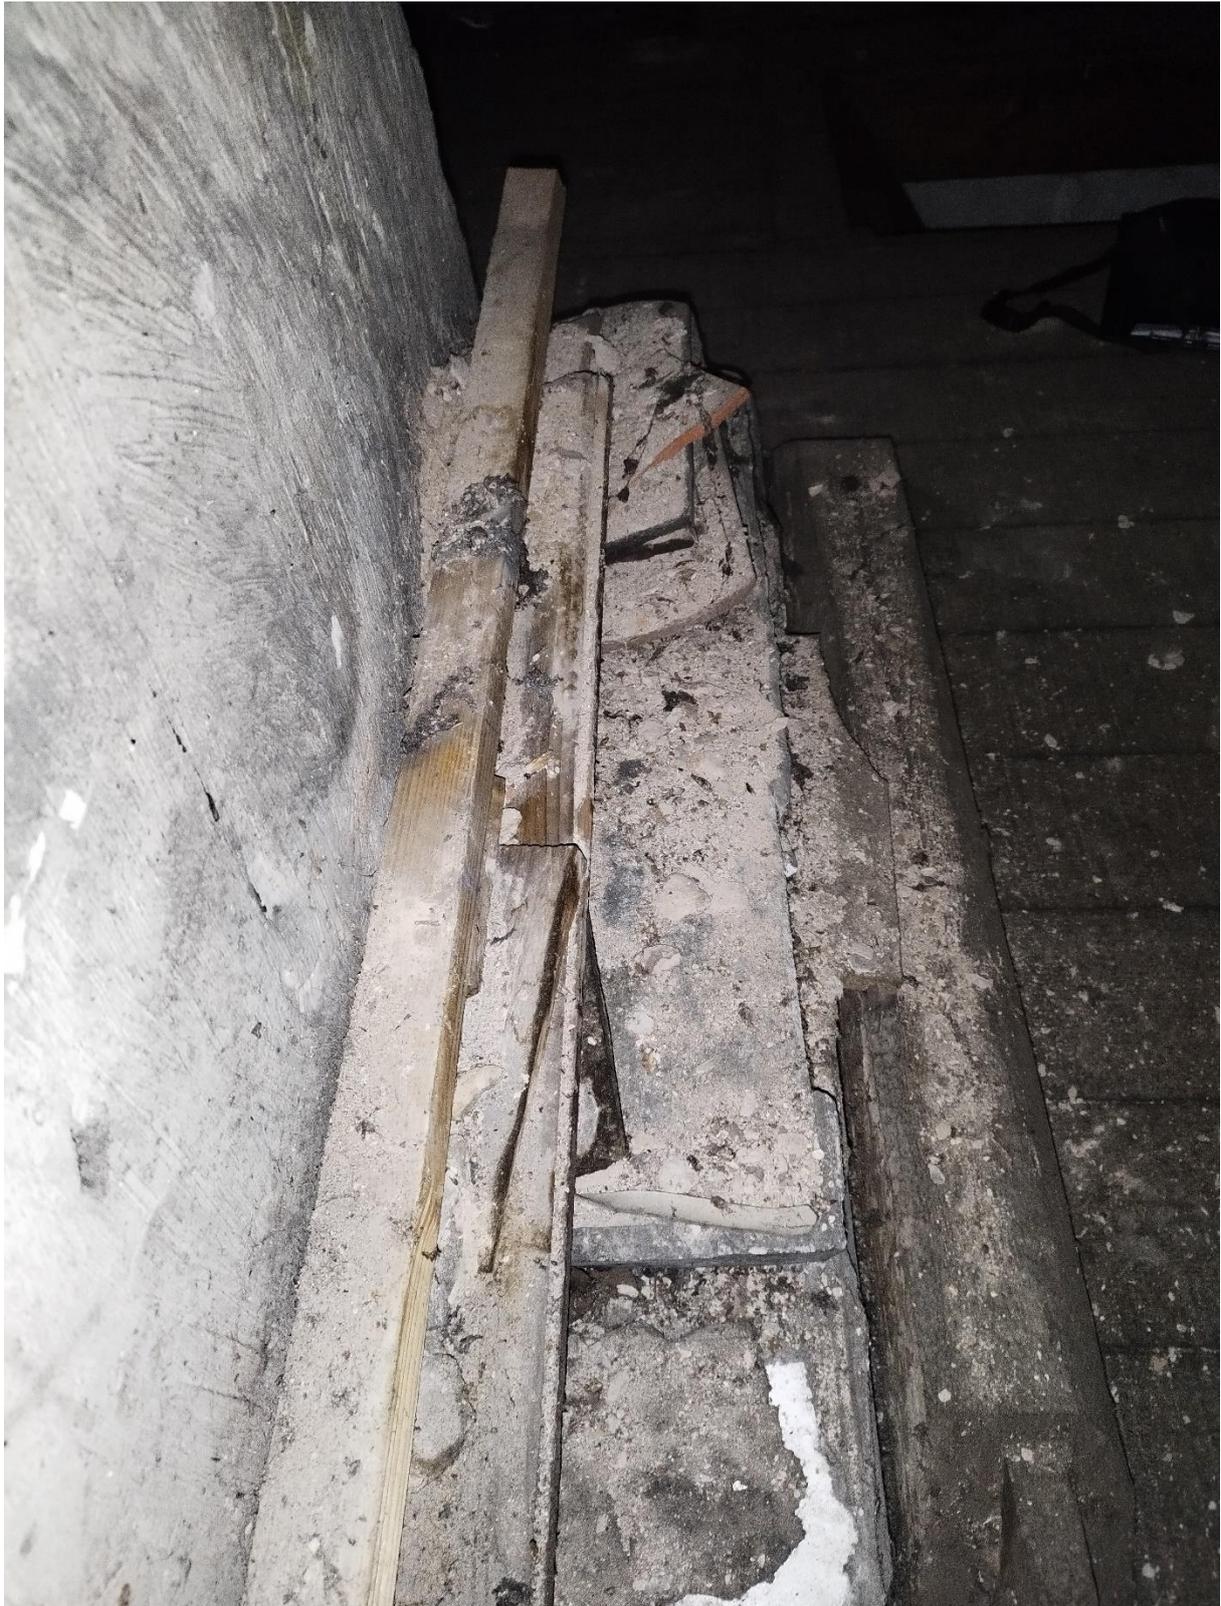
**Abbildung 3-3: Insektenreste; Flügel, Chitinpanzer von Käfern. Diese können einer Fledermaus zu geordnet werden.**

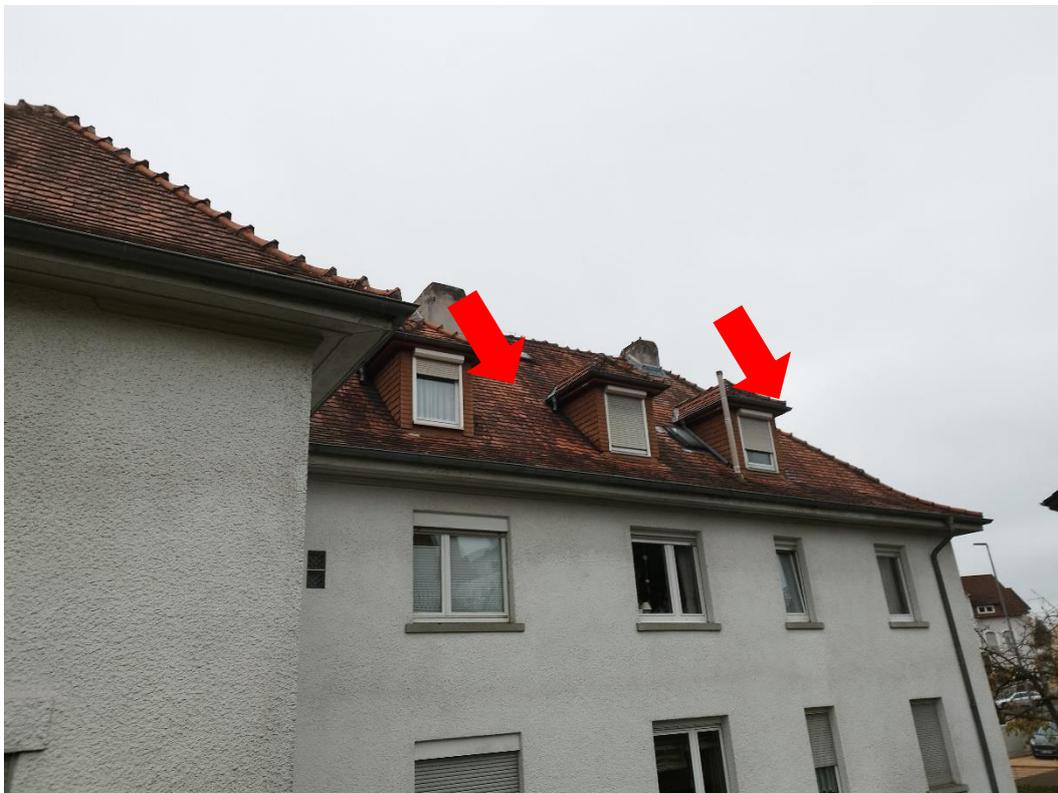
Abbildung 3-4: Defekte und angehobene Ziegel, die einen Zugang zum Dach ermöglichen
